Ventilation: Explication de la ventilation et de la climatisation dans le Vanagon

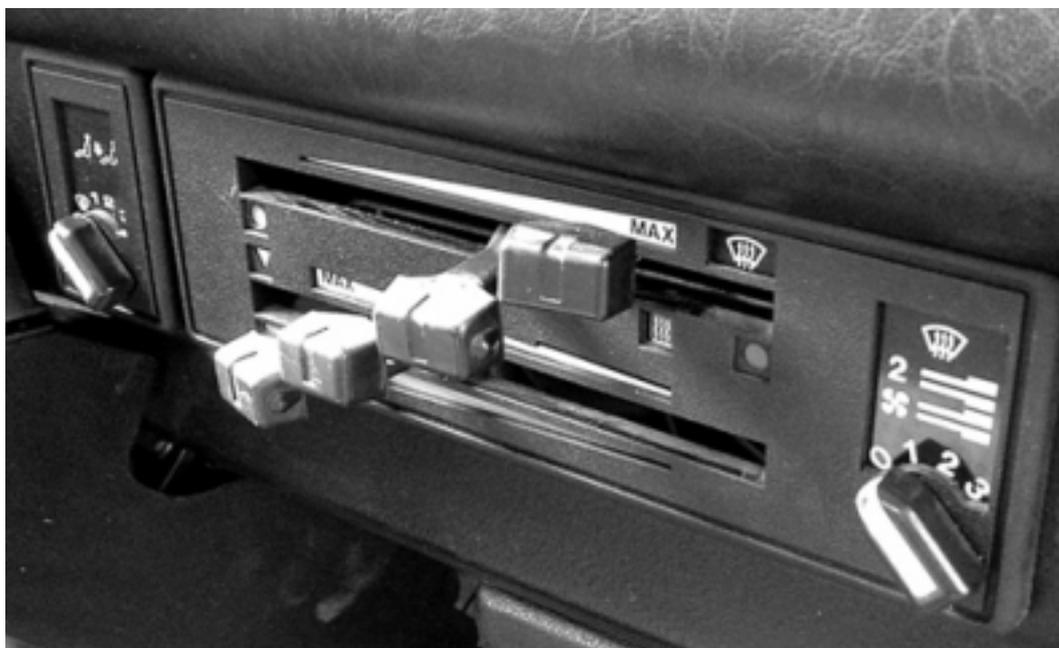
L'air ambiant frais pénètre dans le véhicule par la calandre avant entre les phares. Derrière la grille du radiateur se trouve une petite grille (environ 5 x 60 cm) pour l'admission d'air frais, attachée à un conduit soudé au châssis. L'air frais circule à travers ce conduit vers une boîte de distribution d'air, qui mesure environ 30 x 30 x 60 cm, et est dans le tableau de bord, au point mort à environ 30 cm sous le pare-brise. Cette boîte de distribution d'air a plusieurs volets commandés par câble sur elle, et elle abrite un ventilateur électrique «cage d'écureuil» qui est contrôlé par le bouton rotatif du ventilateur à droite des leviers coulissants. Sur tous les modèles refroidis à l'eau, il abrite également un petit radiateur appelé «noyau chauffant». Des câbles sont attachés aux quatre leviers coulissants qui contrôlent la quantité, la température et la direction de l'air frais qui entre dans le véhicule:

LEVIER SUPÉRIEUR: Le levier "dégivrage". Ce levier actionne un câble qui déplace les volets dans la boîte de distribution d'air, augmentant ou diminuant le flux d'air frais vers le pare-brise et les vitres des portes avant. L'air circule via les quatre conduits d'air sur la surface supérieure du tableau de bord (numérotés «1» et «2» dans votre manuel du propriétaire, page 45). L'air contrôlé par ce levier peut être soit de l'air froid soit de l'air chaud, selon l'endroit où le second levier est positionné.

DEUXIÈME LEVIER: Le levier suivant vers le bas est le levier «chauffage». Il actionne un câble qui contrôle la ou les vannes de chauffage. Sur les modèles refroidis par air, il y a deux câbles qui mesurent environ 3 - 4 m de long et vont jusqu'aux «volets» de chauffage du moteur sur les boîtiers de chauffage montés sur le moteur, un de chaque côté. Sur les modèles refroidis à l'eau, ce levier contrôle un seul câble d'environ 90 cm de long et actionne une "valve de chauffage d'eau", située juste derrière le ventilateur de refroidissement du radiateur à l'extérieur du véhicule (ou juste derrière la boîte à gants à l'intérieur du véhicule en 1982 modèles diesel refroidis à l'eau). Dans les deux cas, ce levier contrôle la température de l'air entrant dans le véhicule.

TROISIÈME LEVIER: Ce levier actionne un câble qui déplace les volets dans la boîte de distribution d'air, augmentant ou diminuant le flux d'air vers vos pieds. Cet air circule via un ensemble de conduits d'air juste en face du levier de changement de vitesse. Sur certains modèles diesel ou utilitaires, il y a un faux plancher dans l'allée qui conduit l'air vers la zone des passagers arrière. (Sur les Vanagon à essence refroidis à l'eau 83-91, il y a un chauffage entièrement séparé sous la banquette arrière pour la zone passager arrière, dont le fonctionnement est décrit dans votre manuel du propriétaire à la page 46.) L'air contrôlé par le troisième levier peut être de l'air ambiant ou de l'air chaud, selon l'endroit où le deuxième levier est positionné.

LEVIER INFÉRIEUR: Il s'agit du levier de commande d'air frais du passager arrière. Ce levier actionne un câble qui déplace les volets dans la boîte de distribution d'air sous le tableau de bord, augmentant ou diminuant le flux d'air frais vers la zone du passager arrière. L'air frais qui pénètre dans la boîte de distribution d'air est détourné vers des conduits métalliques sous le tableau de bord qui acheminent l'air vers les montants de porte avant droit et gauche. Dans les bourrages de porte avant gauche et droit, il y a des joints rectangulaires qui relient les portes à ces conduits. Il y a encore plus de conduits soudés à l'intérieur de chaque porte d'entrée à travers lesquels l'air circule et sort du montant de la porte arrière, à travers un drôle de gril ovale en plastique avec un joint à fourrure autour. Vous pouvez le voir lorsque vous ouvrez la porte et regardez juste sous le loquet de la porte. Ensuite, l'air monte à l'intérieur de la section de carrosserie derrière les portes avant, puis vers l'arrière dans les conduits d'air frais le long du toit dans la zone des passagers arrière. Sur les modèles de camping-car, le conduit en acier gauche sous le tableau de bord est bouché afin que l'air ne puisse pas circuler à travers la porte gauche. En effet, sur les camping-cars, il n'y a pas de bouches d'aération dans la zone des passagers arrière au-dessus de la cuisinière et de l'office du réfrigérateur. Vous trouverez la grille ovale manquante sur la porte gauche (voir photo n ° 1 ci-dessous). J'aurais aimé avoir un dollar pour chaque fois qu'un propriétaire de camping-car a insisté pour acheter un truc de ventilation ovale à fourrure pour la porte de gauche parce qu'il "manquait". Il est censé manquer !

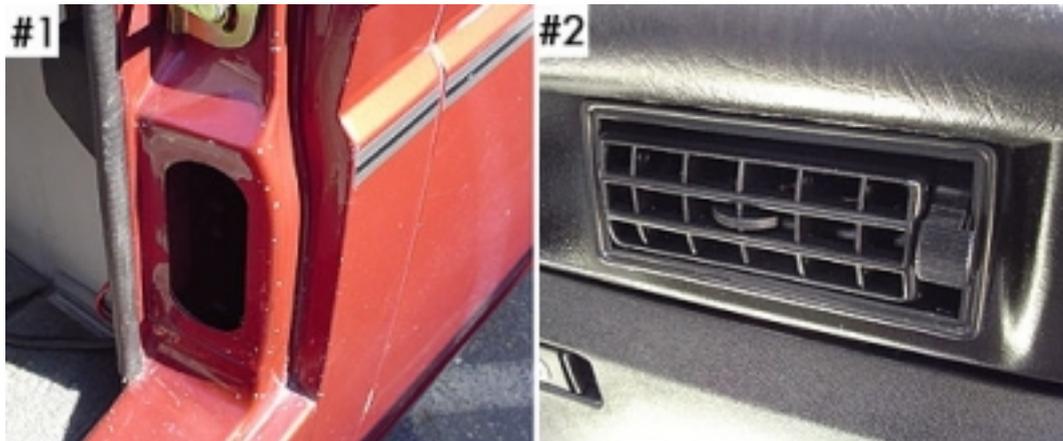
Alors, qu'en est-il des deux événements à chaque extrémité du tableau de bord tournés vers l'arrière? Vous savez, ceux avec les petits diffuseurs réglables et les leviers haut / bas (voir photo n ° 2 ci-dessus). Eh bien, ces petits gars sont leurs propres patrons. L'air frais y entre en permanence, quelle que soit la position du levier. Si vous abaissez le petit levier sur eux, cela ouvre l'évent et vous obtenez de l'air. Si vous remontez le petit levier, il ferme l'évent et vous n'obtenez rien. Alors vous dites: "Duh, tout cela est évident, dis-moi quelque chose que je ne sais pas!" D'accord, la voici: sur les modèles 80-87, seul l'air frais à température ambiante s'écoulait de ces événements, quelle que soit la position du levier de commande de température de l'air n ° 2. Autrement dit, vous pourriez faire exploser le chauffage, mais quand même l'air FRAIS sortant de ces événements. Cependant, à partir de 1988, la température de l'air provenant de ces événements était contrôlée par le levier de température n ° 2. Ainsi, sur les modèles de 1988 à 1991, si vous aviez le chauffage, tout l'air entrant dans le véhicule était chauffé. Ça craint un peu. Il y a eu de nombreux cas où moi, en tant que chauffeur, étais le seul éveillé, les enfants et la femme sciant des rondins. Ils voulaient que le radiateur soufflait pour pouvoir dormir, ce qui est compréhensible. Mais en tant que conducteur, c'était vraiment agréable à 2 heures du matin d'avoir cet air frais qui me soufflait dans le visage de l'évent latéral pour me garder éveillé !

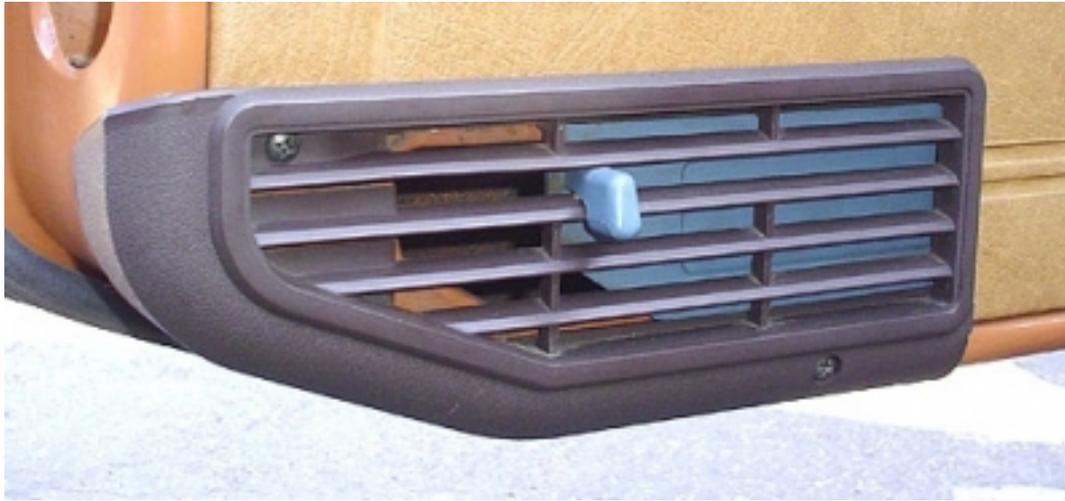
Jusqu'à présent, nous n'avons discuté que de la manière dont l'air entre dans le véhicule. Bien sûr, aucun air ne peut entrer si l'air ne sort pas. C'est ce qu'on appelle la «ventilation à circulation», dont tous les véhicules disposent dans une certaine mesure. Avant 1988, si toutes les fenêtres étaient fermées, la seule façon pour l'air de s'échapper était de passer par de petits orifices de sortie situés dans le coin inférieur arrière des panneaux intérieurs de la porte avant. Ce sont les assemblages de ventilation en plastique avec le petit levier coulissant bleu.

Ces événements permettaient à l'air de sortir de l'intérieur. Le glissement du levier vers l'avant du véhicule ouvre l'événement, vers l'arrière le ferme. Sur le bord d'attaque des portes, dans le bourrage de la porte, il y a trois trous ovales qui s'ouvrent dans cet espace creux de la porte elle-même. Lorsqu'un Vanagon parcourt l'air, l'air circule autour du véhicule, créant des zones de basse pression près des zones de blocage des portes avant. Les ingénieurs de VW s'en sont rendu compte et ont utilisé cette basse pression pour aspirer de l'air à l'intérieur du véhicule. L'air circule de l'intérieur du véhicule à travers le petit événement à l'extrémité arrière des portes avant, à travers la porte creuse elle-même, dans la zone de blocage de la porte et hors de l'espace de carrosserie entre la porte avant et le panneau de quart avant. Génie, dites-vous. Mais qu'en est-il des passagers arrière, dites-vous? Et pourquoi, en 1988, VW a-t-il mis un joint en caoutchouc à cet espace du corps, bloquant ainsi tout flux d'air à travers lui ?

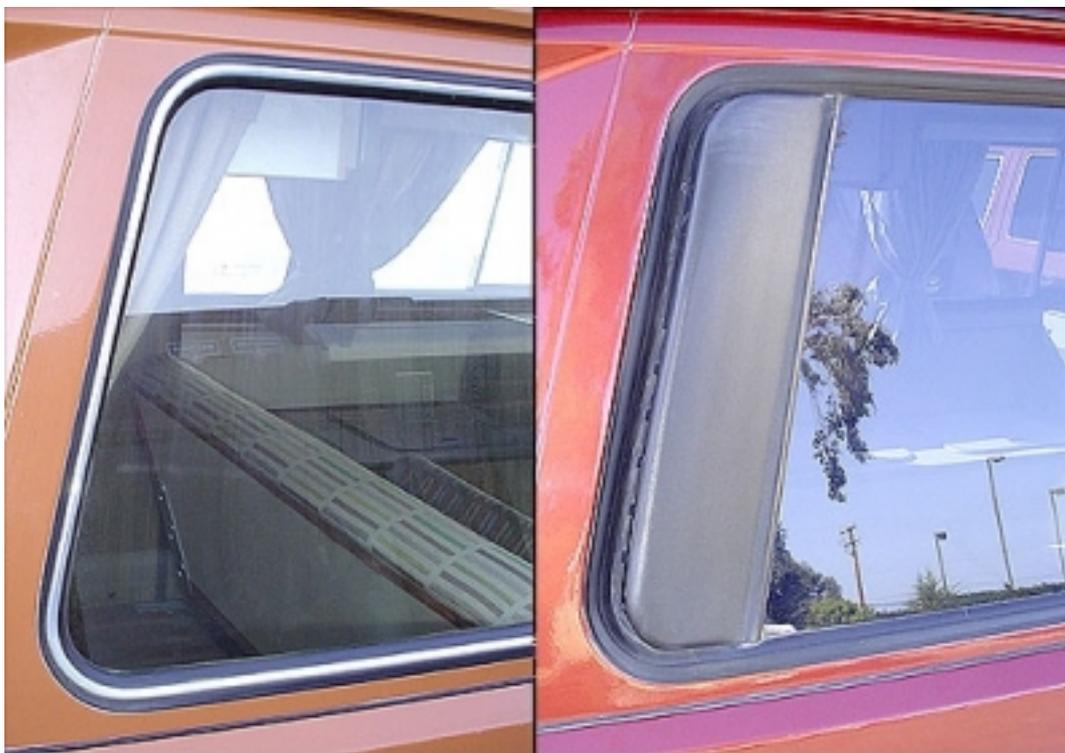
Le système de ventilation par flux a complètement changé et amélioré en 1988. Ce changement a coïncidé avec l'introduction du passage des pare-chocs en acier chromé (ou noir) aux "gros pare-chocs" en fibre de verre et au becquet avant qui l'accompagne. En 1988, les vitres latérales les plus à l'arrière ont un événement supplémentaire le long du bord arrière. Il était nécessaire de raccourcir le verre afin de faire de la place pour cet événement car l'ouverture dans le corps restait la même. Ces événements sont des événements de sortie d'air.

Fait intéressant, les petites grilles sur les panneaux de la porte avant sont restées, mais si vous les retirez, vous verrez que le passage derrière elles est scellé et qu'il n'y a pas de levier coulissant bleu. Le joint à la zone de la fente de la porte a été mis là probablement pour réduire le bruit. J'ai installé ces joints sur mon Vanagon 1987 et j'ai également ajouté les événements arrière. Il a en fait réduit un peu le bruit du vent et les événements arrière ont amélioré la circulation de l'air à l'intérieur du véhicule, en particulier pour les passagers arrière. Et maintenant, j'ai le meilleur des deux mondes: une ventilation à circulation améliorée et de l'air frais provenant des événements du tableau de bord! Tu peux dire que tu m'as connu quand je n'étais personne ...

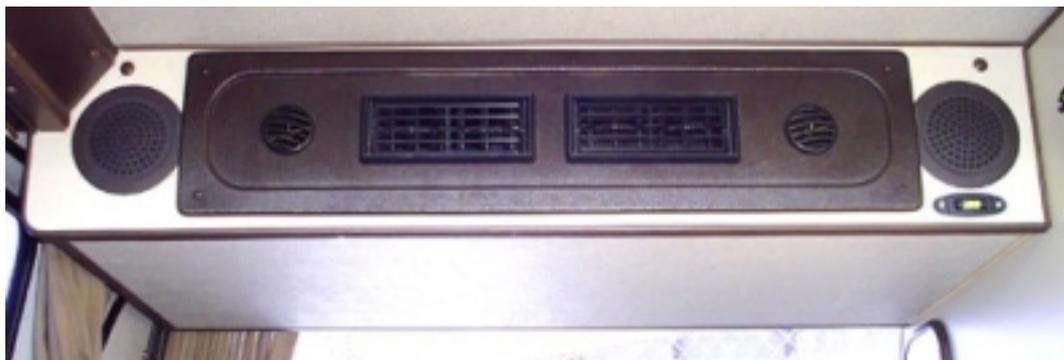
1984-1986: Sur ces modèles de l'année, l'évaporateur de climatisation était situé à l'intérieur de ce qui serait normalement l'armoire arrière au-dessus du siège arrière. Au lieu de la petite porte de l'armoire qui bascule, un gril était installé. Ce système ne fonctionnait pas très bien. Voir l'image ci-dessous.

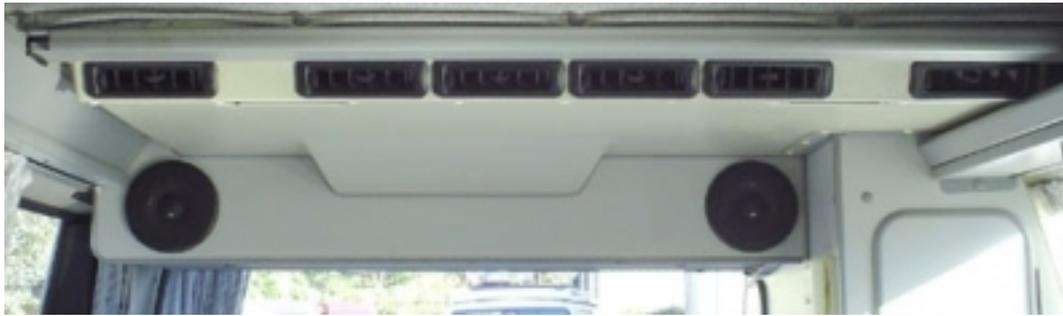
1987-1991: La climatisation d'usine a été améliorée en 1987, ce qui a coïncidé avec le passage dans les camping-cars d'un intérieur de couleur beige au gris. Sur les Vanagon 87-91 pop-top sans climatisation, l'armoire arrière avait la même forme et la même taille que le 80-86. Avec la climatisation d'usine, l'ensemble de l'armoire arrière a changé. Alors que le système pré-87 était essentiellement une armoire convertie, le nouveau système comportait un ensemble de conduits supplémentaires qui arrivait jusqu'au bord du plafond arrière, se rapprochant ainsi beaucoup des passagers avant. Ce système utilisait également un évaporateur et des ventilateurs d'évaporateur plus grands, un condenseur plus grand avec un ventilateur de radiateur plus puissant et un compresseur A / C plus grand (7 cylindres au lieu de 5 cylindres). Ce système fonctionnait bien, mais n'avait toujours rien d'extraordinaire. Les personnes sur la banquette arrière seraient assourdis par le rugissement des ventilateurs d'évaporateur plus puissants, et gelées par l'augmentation du flux d'air. En comparaison, les gens du siège avant seraient à peine à l'aise. Cependant, ce système, lorsqu'il fonctionne correctement, gardera l'intérieur frais et convient à deux personnes voyageant sur les sièges AVANT. Voir l'image ci-dessous.
